**REMOCIONES EN MASA DETONADAS POR
PRECIPITACIONES DURANTE AGOSTO Y SEPTIEMBRE DE
2023, COMUNAS DE TOMÉ, TALCAHUANO Y HUALPÉN,
GRAN CONCEPCIÓN, BIOBÍO.**

INFORME TÉCNICO

SUBDIRECCIÓN NACIONAL DE GEOLOGÍA

2024

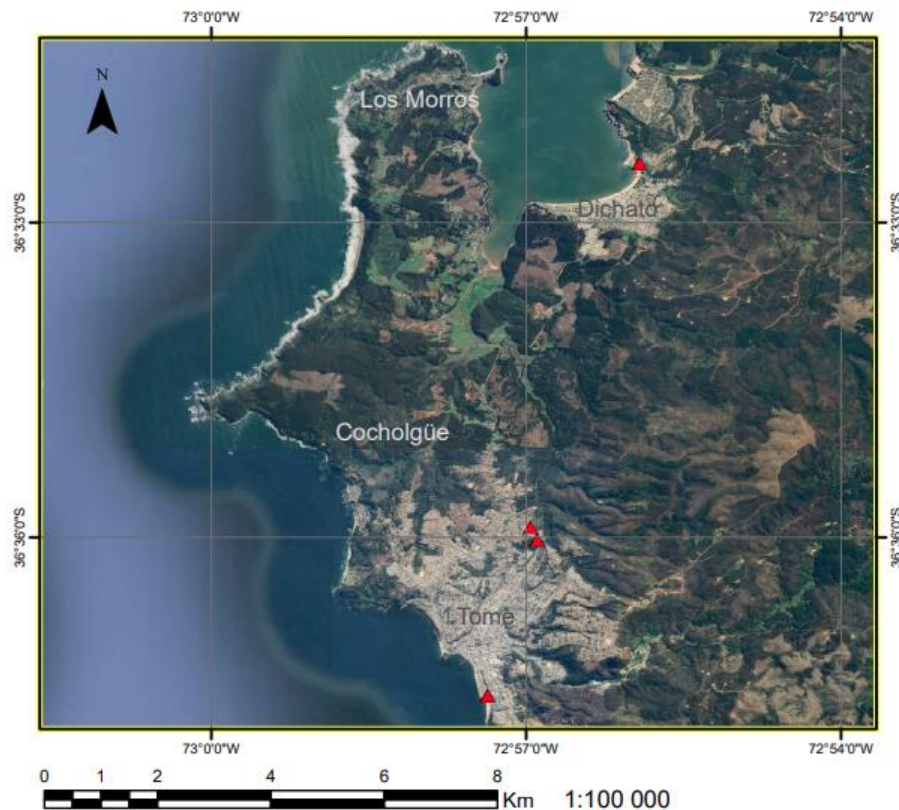
La comuna de Tomé, ubicada a 30 km al norte de Concepción (Fig.3), registró 4 remociones en masa las cuales se distribuyen entre julio y septiembre del año 2023 (Fig.6). El primer evento se identifica como un deslizamiento de suelo y roca en la Población Lord Cochrane (Fig.7). El deslizamiento que se encuentra en la Avenida Latorre, específicamente en la caleta Quichiuto se estima que ha tenido activaciones desde al menos el año 2022. Sobre el deslizamiento está la pasarela Los Suspiros, utilizada para el paso de vecinos y transeúntes. El condominio Lord Cochrane presentó grietas extensionales por la sobresaturación del suelo. Finalmente, Sector Villarrica, Dichato a la altura del 130 se observa un deslizamiento de roca y suelo que compromete parte de una vivienda.

Fig.6. Ubicación de remociones en masa observadas durante Julio a septiembre en Tomé y Dichato, triángulos rojos se ubican los sectores visitados (Lord Cochrane, Villarrica playa Dichato).

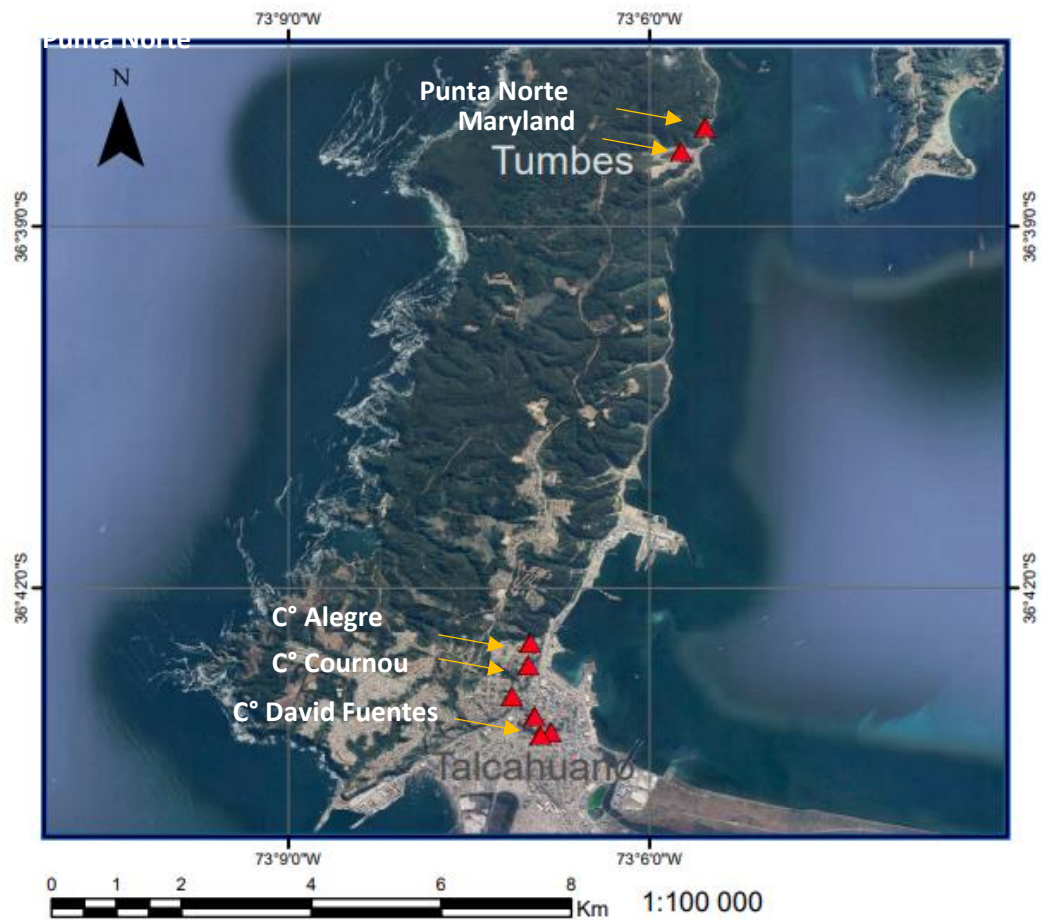
En la comuna de Talcahuano se registraron los primeros eventos el día 2 de agosto de 2023 (Fig.3). La pasarela Freire alto ubicado en el cerro David Fuentes registró un deslizamiento de tipo *toppling* que se ha mantenido activo desde el 30 de junio. Se observa sobre la corona del talud abundante vegetación arbórea, la vivienda que se encuentra en las inmediaciones se encuentra inhabitada. Otro evento se registró en el cerro Buena Vista, específicamente en la pasarela de Alberto Mathieu. Esta pasarela se encuentra habilitada para el paso de habitantes y ha tenido reactivaciones desde julio. El cerro Vista Hermosa, ubicado en el sector de San Agustín 63 ha documentado diversos eventos de deslizamientos que afecta a la zona de la pasarela. No presenta medidas de contención y se encuentran los muros colmatados de material deslizado. La cobertura de suelo en este cerro alcanza 1 m por lo que el resultado de la remoción es de material no consolidado. La

roca se corresponde a metapelitas de mica, correspondiente al bloque yacente de la falla normal San Vicente. El sector de Tumbes tuvo 3 reactivaciones en el sector de Punta Norte y calle Maryland. En estos sectores predomina el contenido de mica y el resultado es un saprolito de color marrón muy plástico. Los efectos de los deslizamientos en Tumbes están relacionados con las vías de acceso y a la afectación de viviendas que, por peligro de aplastamiento deben abandonar sus casas por precaución. El cerro Cournou corresponde a una ladera que se presenta con gran movilidad puesto que los muros de las viviendas se han inclinado y separado del concreto, lo que indicaría que el talud está en avance: el material deslizado comprende cobertura de suelo en el techo y hacia la base rocas metamórficas. Las rocas reconocidas en el área de estudio son principalmente depósitos coluviales con bloques de fragmentos de roca metamórfica (filitas y esquistos de mica).

Fig.8. Ubicación de remociones en masa observadas durante julio a septiembre en Talcahuano y Tumbes, triángulos rojos se ubican los sectores visitados (cerro David Fuentes, Buena Vista Cournou, Punta norte Tumbes y Maryland Tumbes).

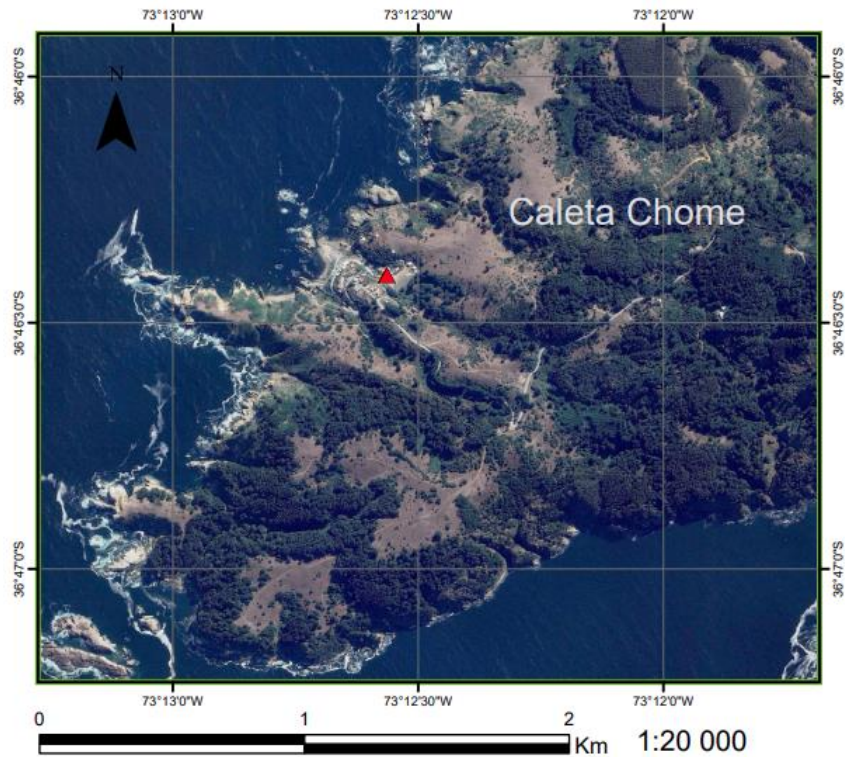
La comuna de Hualpén se ubica al oeste de Concepción (Fig.3) y se caracteriza por presentar mínimas pendientes en su zona de mayor concentración urbana. Hacia la península de Hualpén se concentran los sectores con pendientes pronunciadas y la presencia de laderas inestables. Según el plan regulador comunal (PRC) de Hualpén, año 2019, se identificaron áreas de alto riesgo con pendientes $>20^\circ$ asociados a escarpes fuertes de acantilados y laderas de cordones montañosos (e.g. Mardones et al., 1992; Mardones y Vidal 2001, Jaque, 2005). Según el estudio del PRC de Hualpén, caleta Chome se emplaza en laderas de exposición noroeste y con pendiente entre 10° y 20° principalmente. Por esta condición, presenta riesgo medio de remoción en masa, la cual se puede activar fácilmente por el factor sísmico. La Caleta está delimitada por acantilados vivos, sobre unos lomajes de muy baja pendiente, que presenta escasez de cobertura vegetal matorral, además de laderas en las que interviene la construcción del camino existente. De acuerdo con el informe Alfa 1B de la I. Municipalidad de Hualpén con fecha 16 de septiembre del año 2023 se documenta un deslizamiento de suelo en el pasaje 3 de caleta Chome que afecta a una vivienda y parte del nivel de la vía de acceso vehicular. Existe una orientación preferencial que coincide con el eje de la quebrada principal $N30^\circ O$. El material deslizado corresponde a material antrópico para la nivelación del sector. Las unidades de roca que se identifican son rocas intrusivas granítica, de tipo monzogranito

de mica de grano medio denominado monzogranito Hualpén. No se observa un sistema de canalización de aguas lluvias en el sector donde se instaló el relleno. La canalización del drenaje existente se encuentra obstruido por el movimiento del terreno. Los efectos observables son la aparición de grietas en sentido N-S y observándose un daño en la base de un poste de luz. Se encuentra inestable por el movimiento del relleno.

Figura 10. Ubicación de caleta Chome

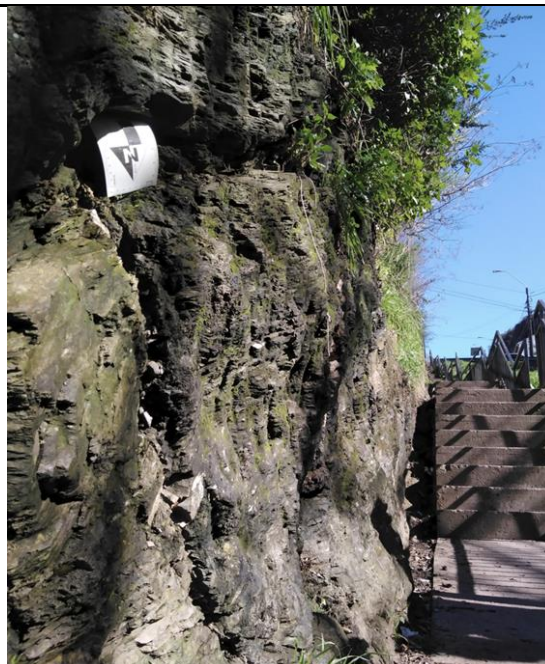
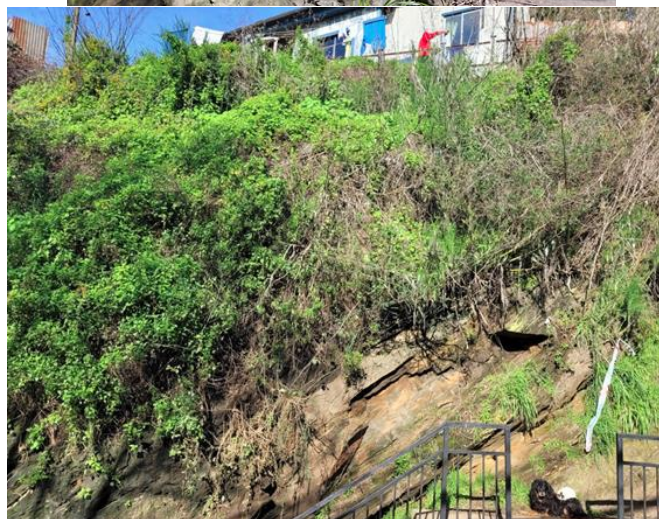
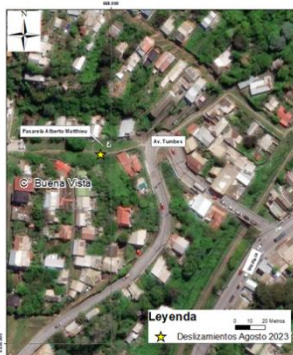
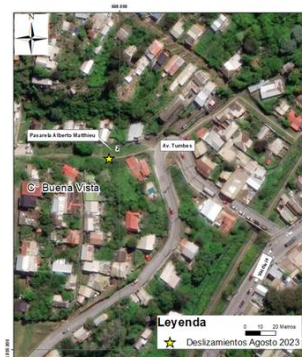
678.251 m E / 5.929.893 m S (UTM, WGS84, 18S)

Estaciones DMC Carriel Sur	Ortofoto 15 cm de resolución por píxel, área urbana de Talcahuano (facilitado por Municipalidad) DEM 12.5 m por píxel Estación Meteorológica Carriel Sur (DMC)
Existen sensores de monitoreo	No
Imágenes dron	En trámite (se solicitaron en la Municipalidad, aun no envían)
Sobrevuelo (Sí, No, Realizado por)	No
Observaciones	
<p>Caída de roca y suelo en pasarela Alberto Mathieu, ubicado en el Co. Buena vista. Se observa sobre la corona del talud abundante vegetación arbórea, una vivienda sobre el talud. Planos de fractura medibles N45°E/N85°O. Relleno de fracturas con cuarzo que indican temporalidad de las estructuras, siendo la N45°E la más joven. El talud de la cara es recto (90°) y se observa que existen planos de debilidad inestables al corte.</p> <p>Contexto geológico: Corresponde a metapelitas con cuarzo, biotita de aspecto brillante, sugerente a una filita de biotita. Perteneció al complejo metamórfico Tumbes.</p> <p>Se han presentado activaciones de la caída de roca desde el 10-07, seguido por un movimiento el 14-07 del presente año.</p> <p>Existe un aumento de vegetación en la parte alta del talud, raíces expuestas que alcanzan a llegar al sector de la pasarela.</p> <p>Existe un colector de aguas que se encuentra inmediatamente al pie del talud que se encuentra obstruido por el material depositado.</p>

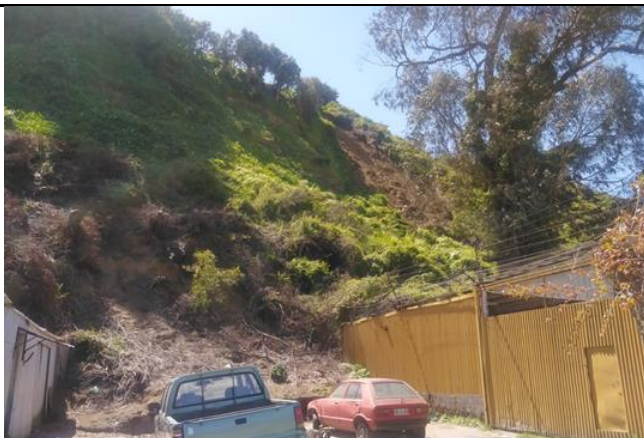
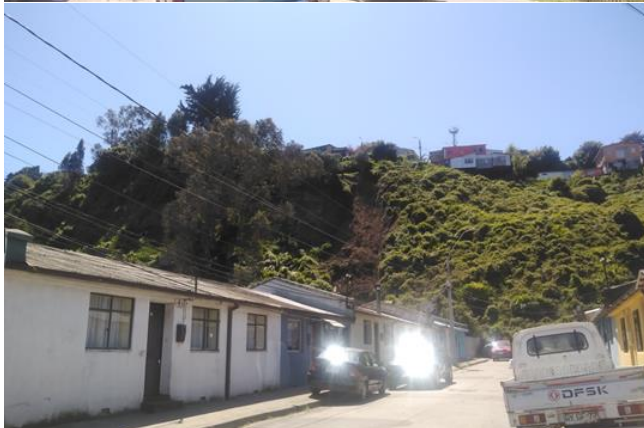
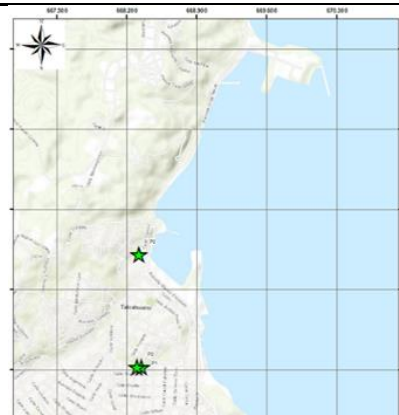
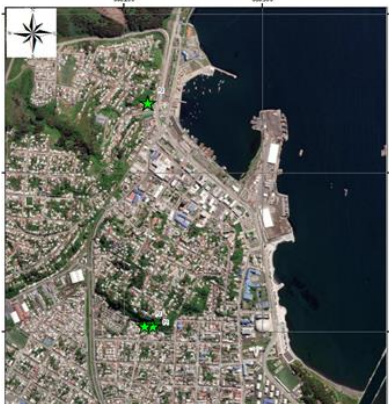
668.328 E/ 5.934.496 S
(UTM, WGS84, 18S)

Imágenes satelitales	Imágenes históricas de Google Earth entre el año 2003 y 2023 (última imagen: abril 2023); DEM 12.5 m por píxel; Estación Meteorológica Carriel Sur (DMC)
Terreno Estaciones DMC Carriel Sur	
Imágenes dron	NO
Observaciones	
<p>Se observa un deslizamiento de suelo y roca que afecta al patio de una vivienda, cercano a 5 m de la habitación trasera. Se desplaza el escarpe principal junto con parte de la cubierta vegetal (3m). Se observa restos de basura que se ha estado acumulando en la ladera.</p> <p>Contexto geológico: arenisca parda de Formación Curanilahue en el techo y hacia la base se identifica arenisca verde marina perteneciente a la Formación Quiriquina. Se diferencian por el color y el estado de conservación. Las rocas observadas en el techo son pardas y de carácter más continental.</p> <p>La ladera sur del cerro David Fuentes presentó una reactivación el 19-08-2023 (ATG Flash Biobío 007/2023). Sobre la cabecera del deslizamiento se observan viviendas.</p> <p>Las obras de canalización de aguas lluvias se encuentran obstruidas con basura y restos vegetales, en algunos sectores incompletos y con estancamientos de agua por la sobreimposición del material.</p> <p>El alcance del deslizamiento compromete los extremos de las calles Navarrete y Bahamondes, este material se presenta húmedo y con escorrentía.</p>
