CARACTERIZACIÓN DE REMOCIONES EN MASA: LADERA ANGELMÓ Y CALLE ECUADOR, COMUNA DE PUERTO MONTT, REGIÓN DE LOS LAGOS

INFORME TÉCNICO

SUBDIRECCIÓN NACIONAL DE GEOLOGÍA

INFORME TÉCNICO, 2023

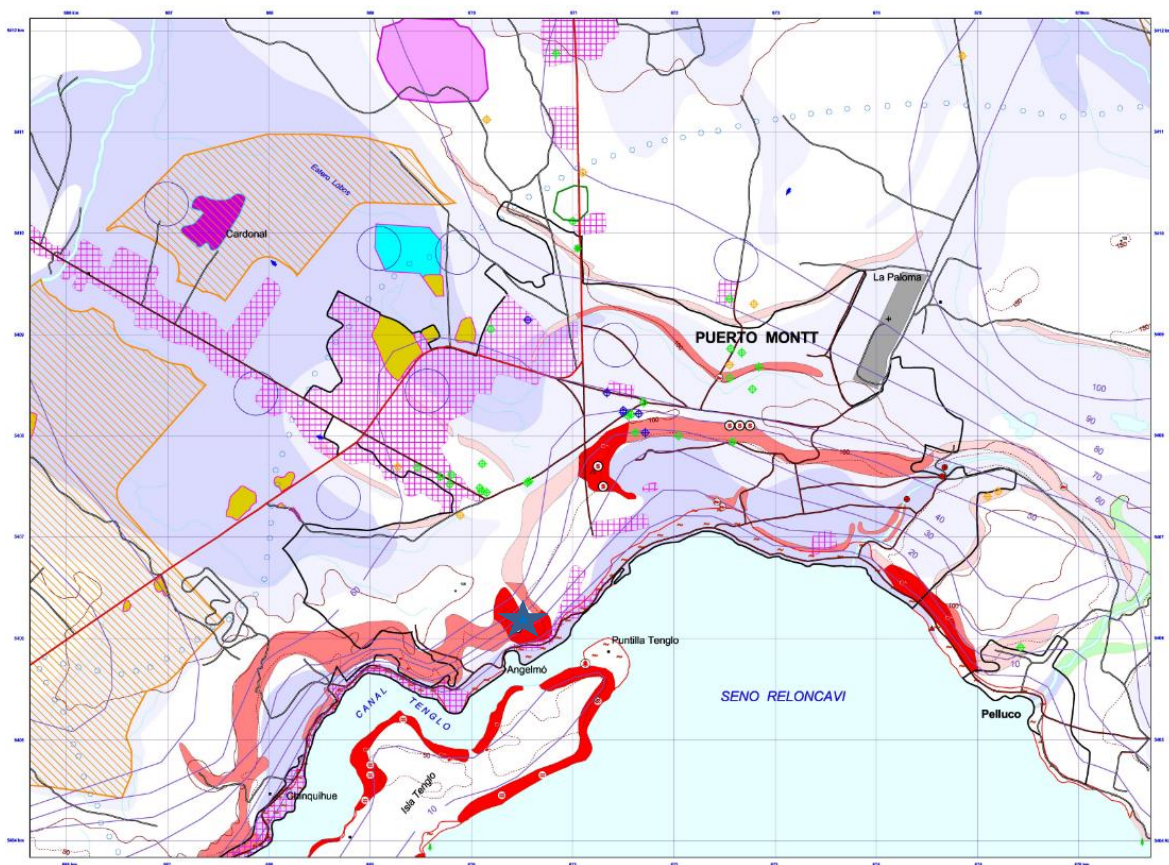
Según el mapa 'Geoambiental Síntesis de la ciudad de Puerto Montt y su entorno urbano' (Antinao y otros, 2000), a escala 1:20.000, que representa los peligros geológicos por remoción en masa de Puerto Montt y sus entornos, el sector de Ladera Angelmó fue caracterizado como una "zona de alto peligro por remociones en masa" (Figura 3). Como recomendación, Antinao y otros (2000) sugieren "prohibir cualquier asentamiento humano, de preferencia mantener como áreas silvestres o áreas verdes. La construcción de caminos debe hacerse con el apoyo de estudios geotécnicos".

Figura 3. Mapa 'Geoambiental Síntesis de la ciudad de Puerto Montt y su entorno urbano' (Antinao y otros, 2000), donde se destaca en rojo las zonas de alto peligro. Se observa que la 'Ladera Angelmó' y el área de ocurrencia de la RM del día 07.09.23 corresponden a áreas de alto peligro por remociones en masa. Estrella azul indica el lugar de ocurrencia de la remoción en masa del 07.09.23.
