# **ANÁLISIS HIDROGEOLÓGICO DE LA SURGENCIA DE AGUA EN LICEO INDUSTRIAL CHILENO ALEMÁN DE FRUTILLAR, PROVINCIA DE LLANQUIHUE, REGIÓN DE LOS LAGOS**

**INFORME TÉCNICO**

**SUBDIRECCIÓN NACIONAL DE GEOLOGÍA**

**2022**

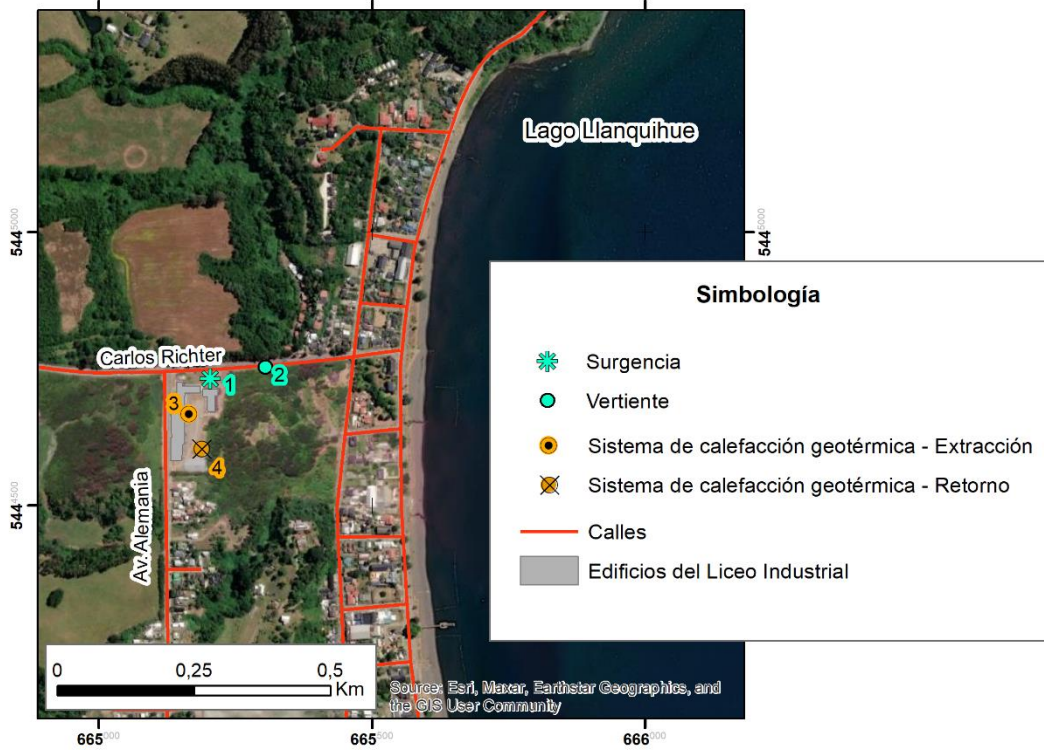
FIG. 1. Ubicación del Liceo Industrial Chileno Alemán de Frutillar y los puntos observados en terreno.

De acuerdo con la información entregada en la solicitud, el Liceo Industrial Chileno Alemán de Frutillar presenta actualmente una surgencia de agua subterránea (coordenadas UTM WGS84 Norte 5.444.732 m – UTM Este 665.204m; punto 1 en FIG. 1 y FIG. 2) que escurre hacia calle Carlos Richter, movilizand material (correspondiente a grava y arena) hacia la calzada. Situación que se produjo durante el mes de mayo del año en curso. No existen antecedentes de excavación o movimientos de tierra generados recientemente en el punto de surgencia.

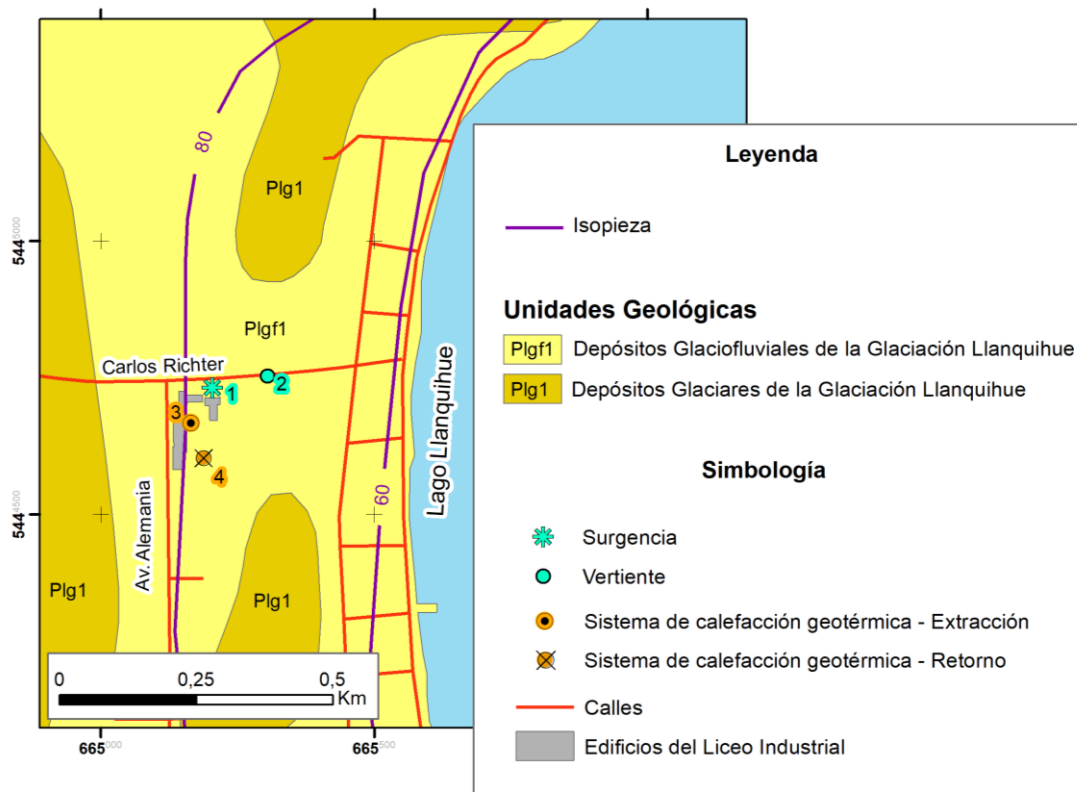
FIG. 6. Base geológica del sector del Liceo Industrial (Troncoso *et al.*, 2019).

Las dependencias del liceo y el internado, se encuentran en una unidad geológica denominada Depósitos Glaciofluviales de la Glaciación Llanquihue (FIG. 6, Plgf1, Mercer, 1976; en Troncoso *et al.*, 2019), los cuales están conformados por gravas; de moderada a buena selección, con bajo porcentaje de matriz correspondiente a arenas gruesas; esta unidad se intercala con depósitos glaciares que formaron morrenas (Plg1) constituidos por gravas mal seleccionadas, con matriz arcillosa y buena compactación. La unidad Plgf1 corresponde a una de las unidades de mayor

potencial para el almacenamiento de agua subterránea en la cuenca del río Maullín, conforma predominantemente acuíferos libres que presentan conexión hidráulica con las unidades hidrogeológicas adyacentes y con los cauces fluviales actuales (Troncoso *et al.*, 2019). En el mapa de profundidad del nivel estático (FIG. 7), es posible observar que, en la zona del establecimiento educacional, el agua subterránea se encuentra a menos de 10 m de la superficie y aguas abajo (desde el establecimiento hacia el lago Llanquihue) a menos de 5 m, con una disminución gradual hacia el lago Llanquihue. Las zonas donde el nivel estático se encuentra próximo a la superficie son propensas a la existencia de vertientes.
