EVALUACIÓN DE PELIGRO DE REMOCIÓN EN MASA EN CAMINO DE ACCESO A LOCALIDAD DE PON PON, COMUNA DE MARIQUINA, REGIÓN DE LOS RÍOS

INFORME TÉCNICO

INFORME TÉCNICO, 2024

Tipo de Informe Técnico: Asistencia Técnica.

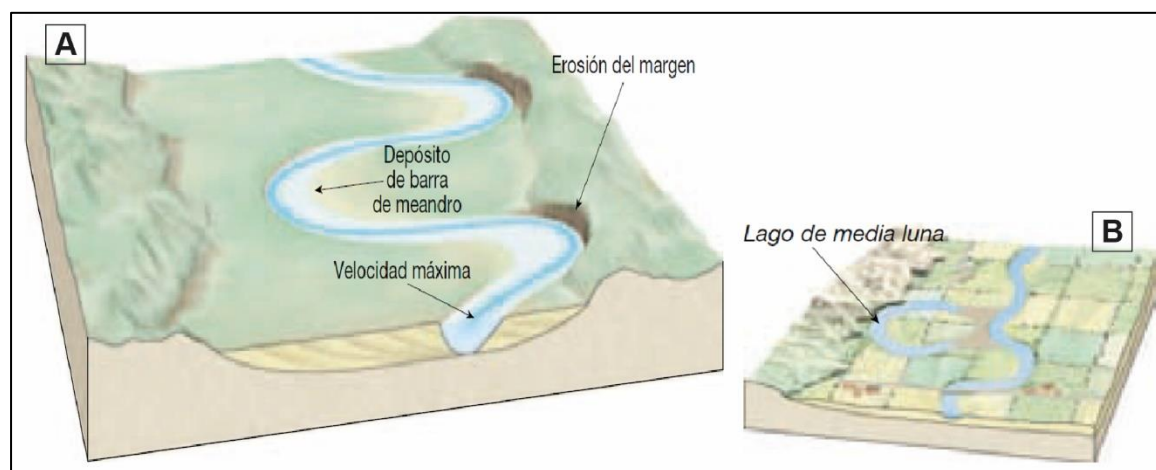
Un meandro es una curva pronunciada en un curso de un río o corriente de agua. Se forman debido a la erosión y depositación de sedimentos en el lecho del río. La erosión ocurre en el margen exterior de la curva del meandro, donde el agua fluye más rápido. La depositación ocurre en el margen interior de la curva, donde el agua fluye con mayor lentitud (Figura 2A). Con el tiempo, los meandros pueden cambiar de forma y posición debido a que los procesos de erosión y depositación son continuos. En algunos casos los meandros pueden llegar a formar lagos en forma de medialuna (*oxbows*) cuando el río corta un nuevo canal y deja aislada una parte del curso (Figura 2B). Los meandros son comunes en los ríos que tienen escurrimiento sobre llanuras.

Figura 1. Esquema de un meandro. Cuando una corriente forma meandros, su zona de máxima velocidad se desvía hacia su margen el externo, provocando una erosión del margen. Por otro lado, se depositan sedimentos (barra) en el margen interno del meandro. En corrientes sobre llanuras pueden ocurrir migraciones de meandros. Extraído y adaptado de Tarbuk, *et al.*, 2005.

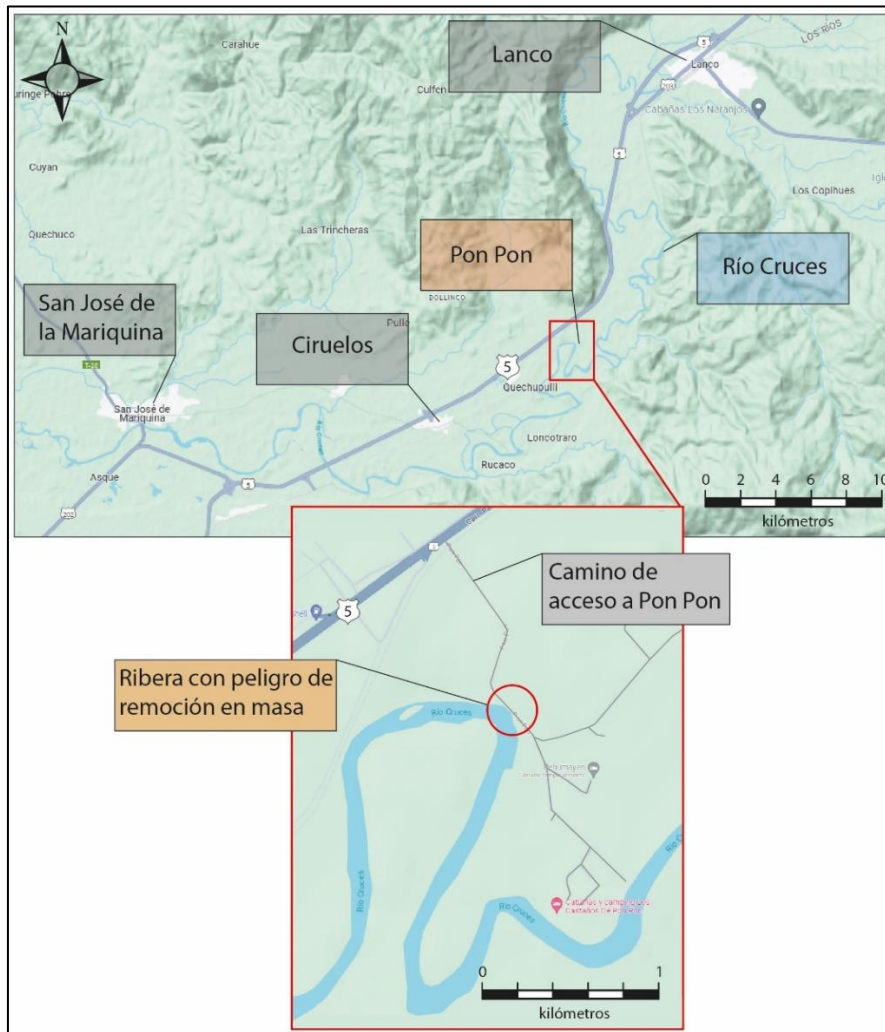
Figura 2. Ubicación de la zona de estudio. La ribera con peligro de remoción en masa se sitúa en el curso medio del río Cruces, entre las localidades de Lanco y Ciruelos, a un costado del camino de acceso a la localidad de Pon Pon (coordenadas 687.481 E, 5.623.140 S, WGS84, Zona 18H).

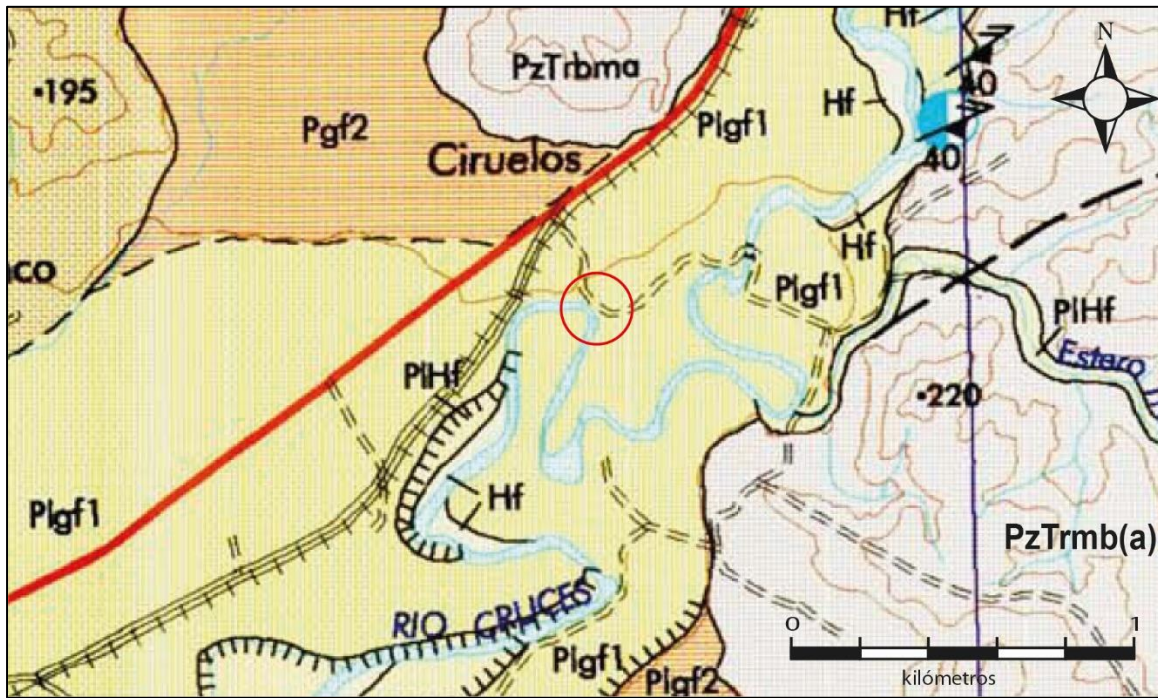
Según se detalla en el mapa geológico a escala 1:100.000 del área Los Lagos-Malalhue (Duhart *et al.*, 2003), en el área donde se realizó la presente visita técnica hay dos unidades geológicas mayormente involucradas (Figura 3). La más antigua corresponde al Complejo Metamórfico Bahía Mansa (unidad PzTrbm), representado en este sector por esquistos pelíticos y semipelíticos. Sobre esta unidad se emplaza la unidad Plgf1, compuesta por depósitos glaciofluviales del Pleistoceno Medio a Superior, relacionados con la Glaciación Llanquihue.

Figura 3. Extracto del mapa geológico escala 1:100.000 del área Los Lagos-Malalhue (Duhart *et al.*, 2003). El círculo rojo indica la ubicación de la zona de estudio.

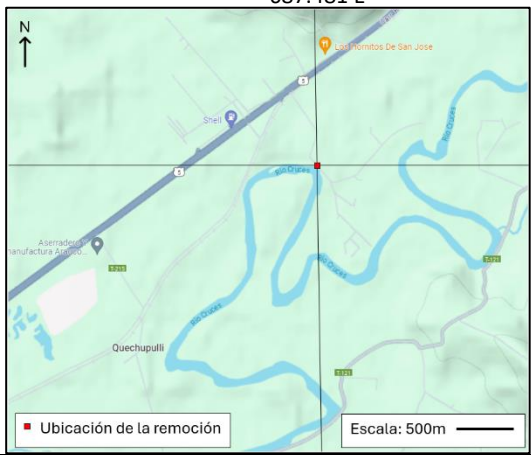
Descripción de la remoción en masa	
Fecha ocurrencia: Proceso activo	
IDENTIFICACIÓN: Erosión fluvial en el borde exterior de un meandro	
TIPO: Remoción en masa por erosión fluvial	
ANTECEDENTES: El único acceso a la localidad de Pon Pon se realiza a través de un camino vecinal que colinda con el río Cruces en un tramo de unos 60m. Entre el río y esta parte del camino hay un escarpe vertical de unos 15m de altura (en algunas partes el camino se acerca hasta a 2m del borde del escarpe). La ladera del escarpe está constituida por material suelto poco resistente a la erosión conformada por gravas y arena. La base del escarpe limita con el borde exterior de un meandro del río Cruces. Los vecinos han reportado que la distancia entre el camino y el borde del escarpe se ha ido reduciendo en los últimos años, informan que si se corta el camino y la comunidad quedaría aislada.	
Estado	Activo
Área (orden)	400 m ² (aprox.)

Ubicación	
Camino vecinal sector Pon Pon, comuna de Mariquina	
Coordenada de referencia	
687.481 E; 5.623.140 S (UTM-WGS84, Zona 18H)	
687.481 E
