VISITA TÉCNICA POR DESLIZAMIENTO EN PENÍNSULA DE LUTRÍN, COMUNA DE LOTA, REGIÓN DEL BIOBÍO

INFORME TÉCNICO

SUBDIRECCIÓN NACIONAL DE GEOLOGÍA

2022

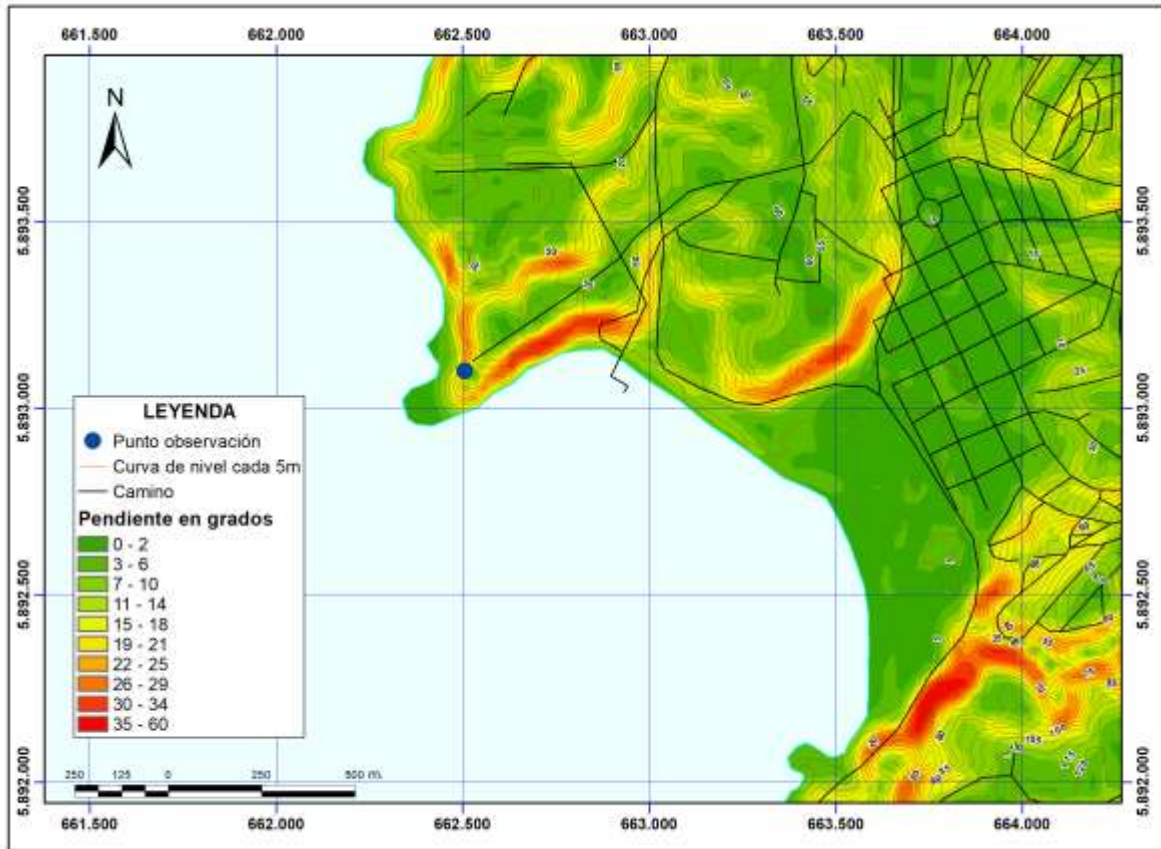
Fig. 4. Mapa de pendientes de la península de Lutrín y sus alrededores, previo al evento de remoción en masa. El punto azul indica el lugar visitado en terreno, donde ocurrió el deslizamiento. Elaborado a partir de DEM ALOS PALSAR de 12,5 m de resolución.
