EVALUACIÓN DE PELIGRO DE REMOCIÓN EN MASA EN TRES SECTORES DE LA COMUNA DE TALCAHUANO, REGIÓN DEL BIOBÍO

INFORME TÉCNICO

SUBDIRECCIÓN NACIONAL DE GEOLOGÍA

2022

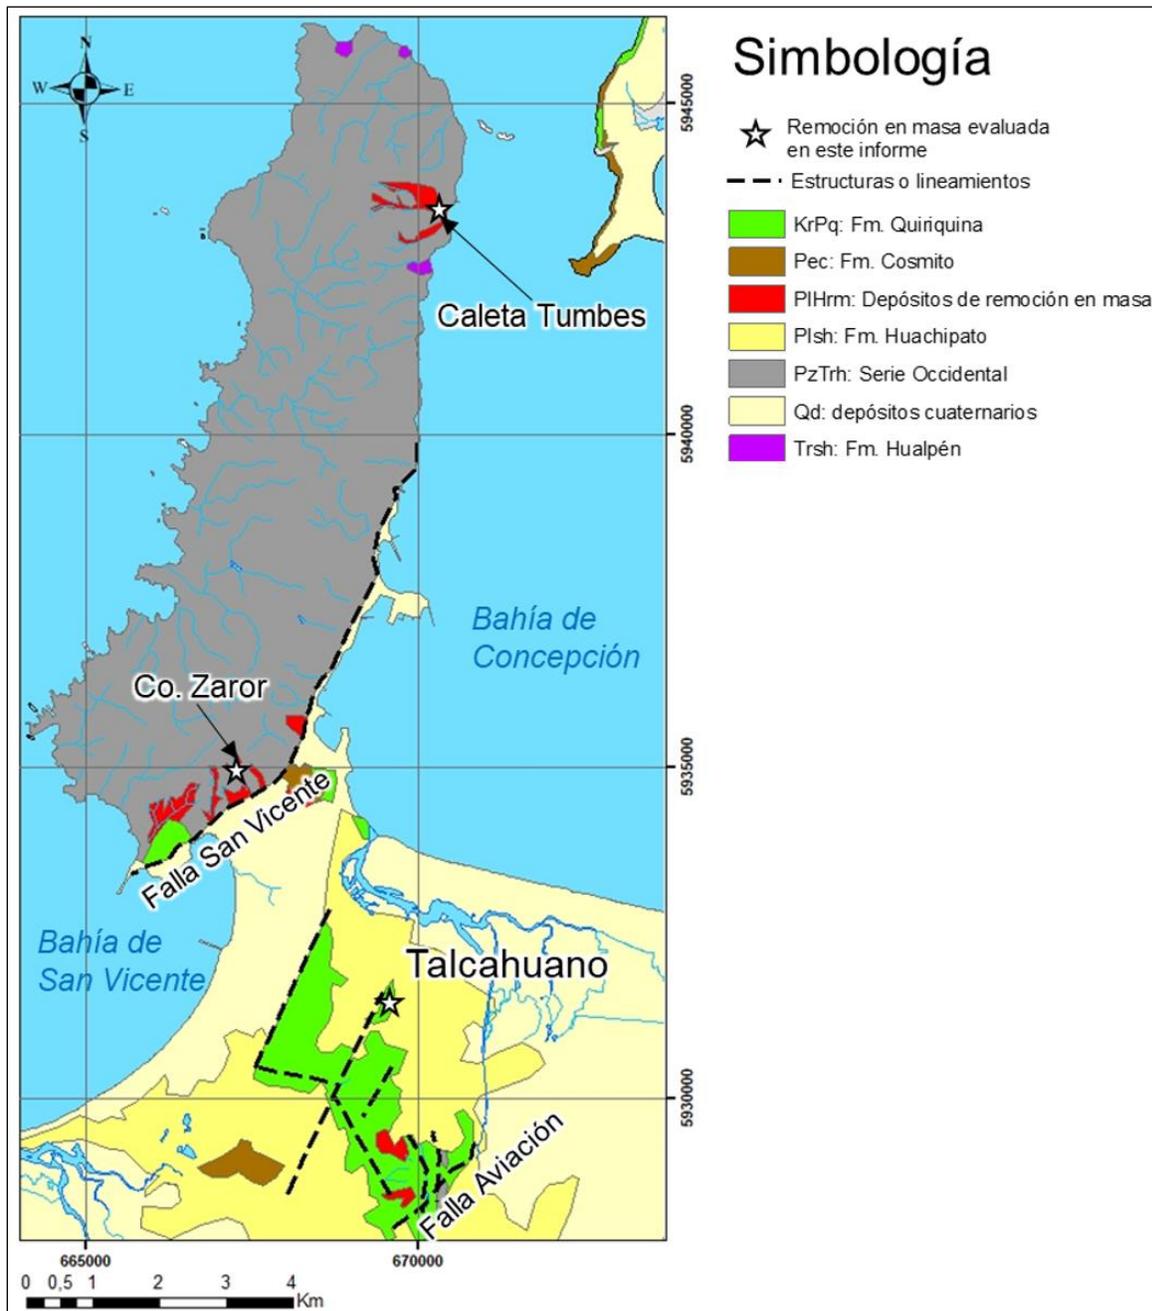
Según el mapa de Velásquez et al., (en preparación) escala 1:100.000 las unidades geológicas presentes en la comuna de Talcahuano tienen un amplio rango de edad que van desde el Paleozoico hasta el Cuaternario (Fig.1).

FIG. 1. Mapa geológico simplificado del área de estudio. Modificado de Velásquez et al. (in prep.).

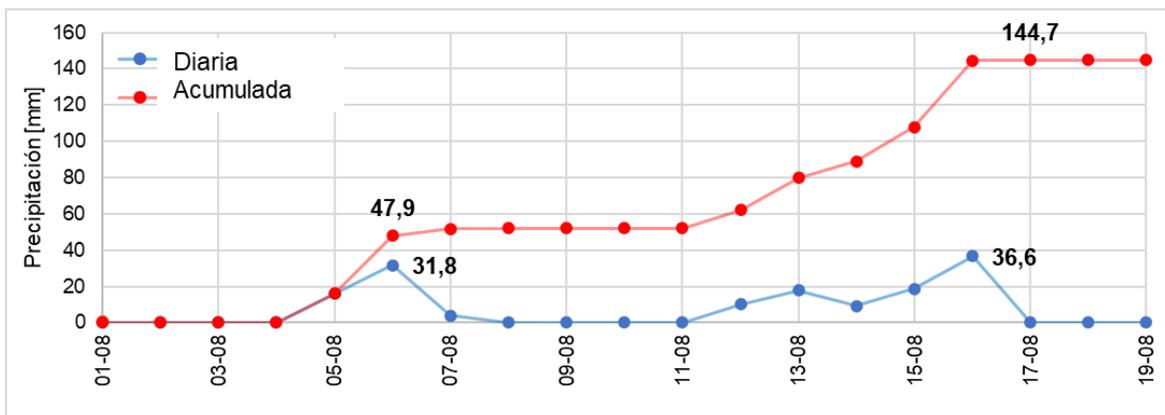
Las precipitaciones más importantes durante agosto de 2022 en Talcahuano ocurrieron entre los días 5 y 17 con una acumulación total en dicho periodo de 144,7 mm. La estación meteorológica de Punta Parra de Agromet, ubicada en la localidad homónima, registró máximos diarios de hasta 37 mm el 16 de agosto (Fig. 2), mientras que la estación Carriel Sur de la Dirección Meteorológica de Chile (DMC), ubicada en el aeropuerto de Talcahuano, registró el 15 de agosto el máximo diario de 41 mm.

FIG. 2. Precipitación diaria y acumulada de agosto de 2022. Registro de la estación meteorológica de Punta Parra de Agromet. Fuente: Visualizador meteorológico, Centro de Ciencia del Clima y la Resiliencia.

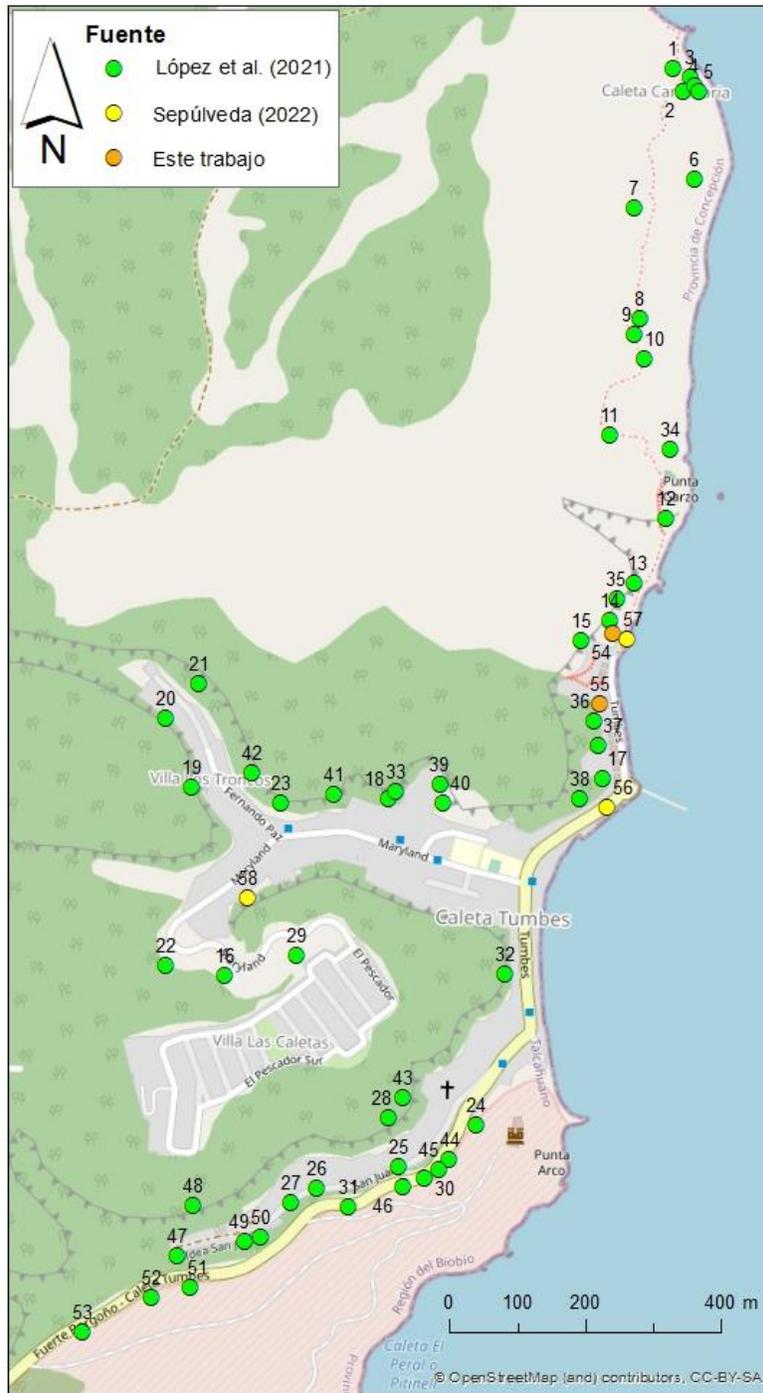
FIG. 1. Ubicación de remociones en masa detalladas en la tabla 1 de Anexos.
