Accidentabilidad Minera 2016

Gobierno de Chile | Servicio Nacional de Geología y Minería | Seguridad Minera

TASA DE FATALIDAD DE LA INDUSTRIA MINERA PERIODO 1987 - 2016

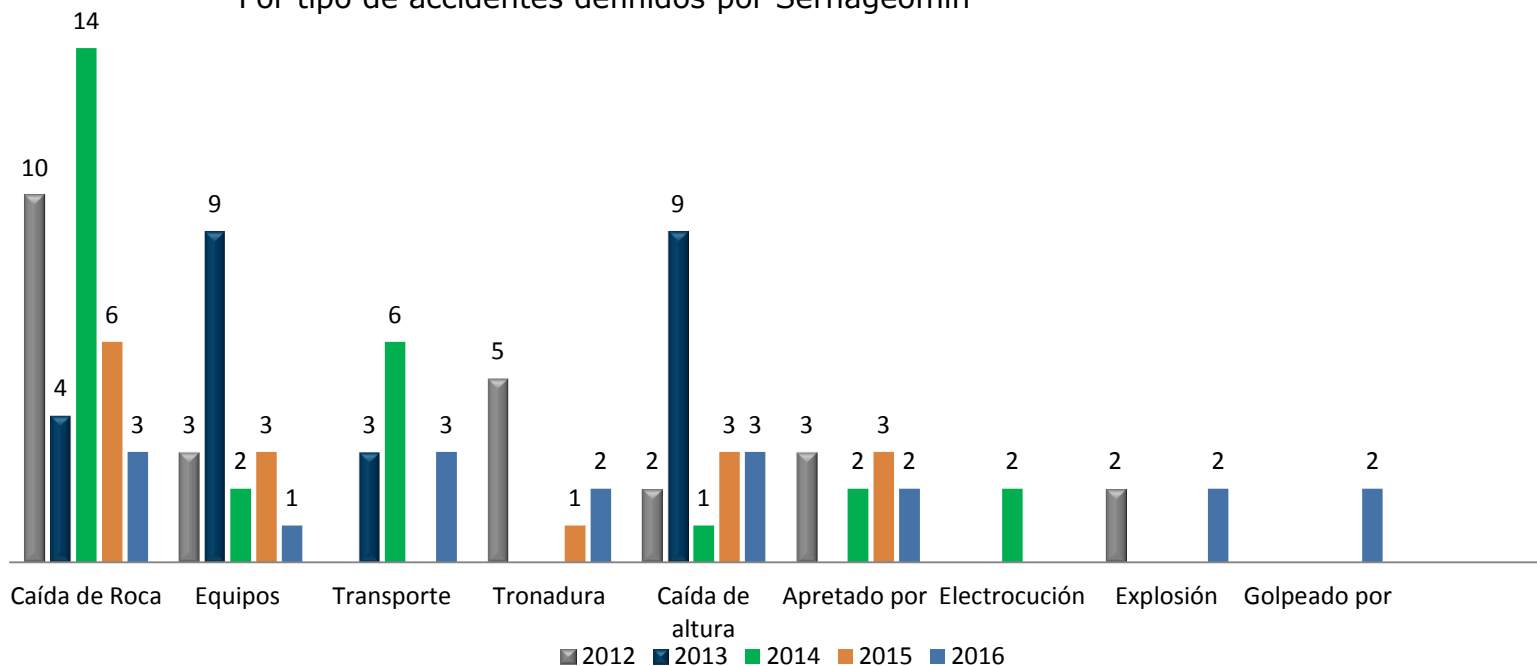
DISTRIBUCION ACCIDENTADOS AÑO 2012 AL 2016 Por tipo de accidentes definidos por Sernageomin

Caída de roca:

Accidentes cuya causa inmediata sea a caída de roca, incluyendo los derrumbes y colapso por subsidencias.
